31/10/2019 07:34 - Estrada do Belmont em Porto Velho tem trecho interditado devido a desbarrancamento

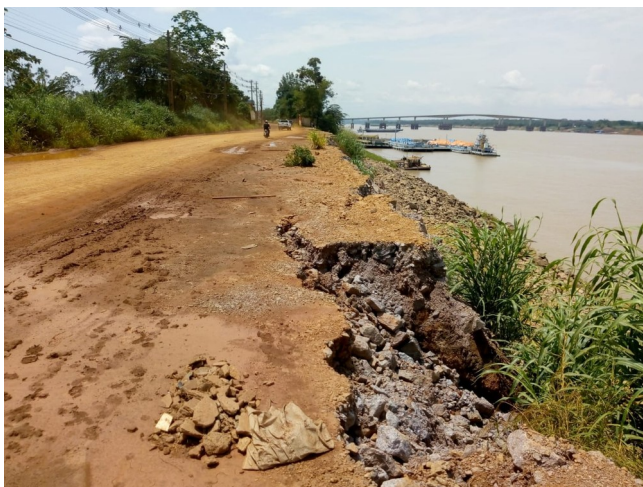
A Estrada do Belmont, uma importante via de escoamento de produtos no estado de Rondônia, teve um trecho próximo ao acostamento interditado pela Defesa Civil. O bloqueio da área aconteceu devido a erosão na região, que gera risco de desbarrancamentos.

A área interditada possui cerca de 300 metros e fica na margem do rio Madeira, em um trecho que havia recebido enrocamento em 2018 pelo Departamento de Estradas de Rodagens (DER).

estacionados no local. Nós retiramos todos os caminhões porque ele gera um sobrepeso na margem e favorece a erosão que já está acontecendo. Pedimos a colaboração dos moradores e dos que passam pelo local para que não estacionem às margens do barranco porque nessa altura da estrada do Belmont está acontecendo essa erosão e está avançando", pede Marcelo.

"Vamos enviar esse relatório para o DER, vamos também solicitar à delegacia fluvial que não deixem as balsas abarrancar, que é estacionar ao lado da margem, pois esses cabos fazem um sobrepeso puxando o barranco. Esse é um dos fatores, além das chuvas acima da média que também favorecem para acelerar esse desbarrancamento", explica o coordenador da Defesa Civil.

O DER informou por telefone que a equipe está ciente do problema e que já notificou a empresa responsável pela obra. Segundo a empresa contratada, houve problemas técnicos de execução na região, mas já estão trabalhando em busca de solução para o problema.
